القاهرة التاريخية
HISTORIC CAIRO

مشروع ترميم
قصر محمد علي باشا

قصر محمد علي باشا

٢٠٠٥

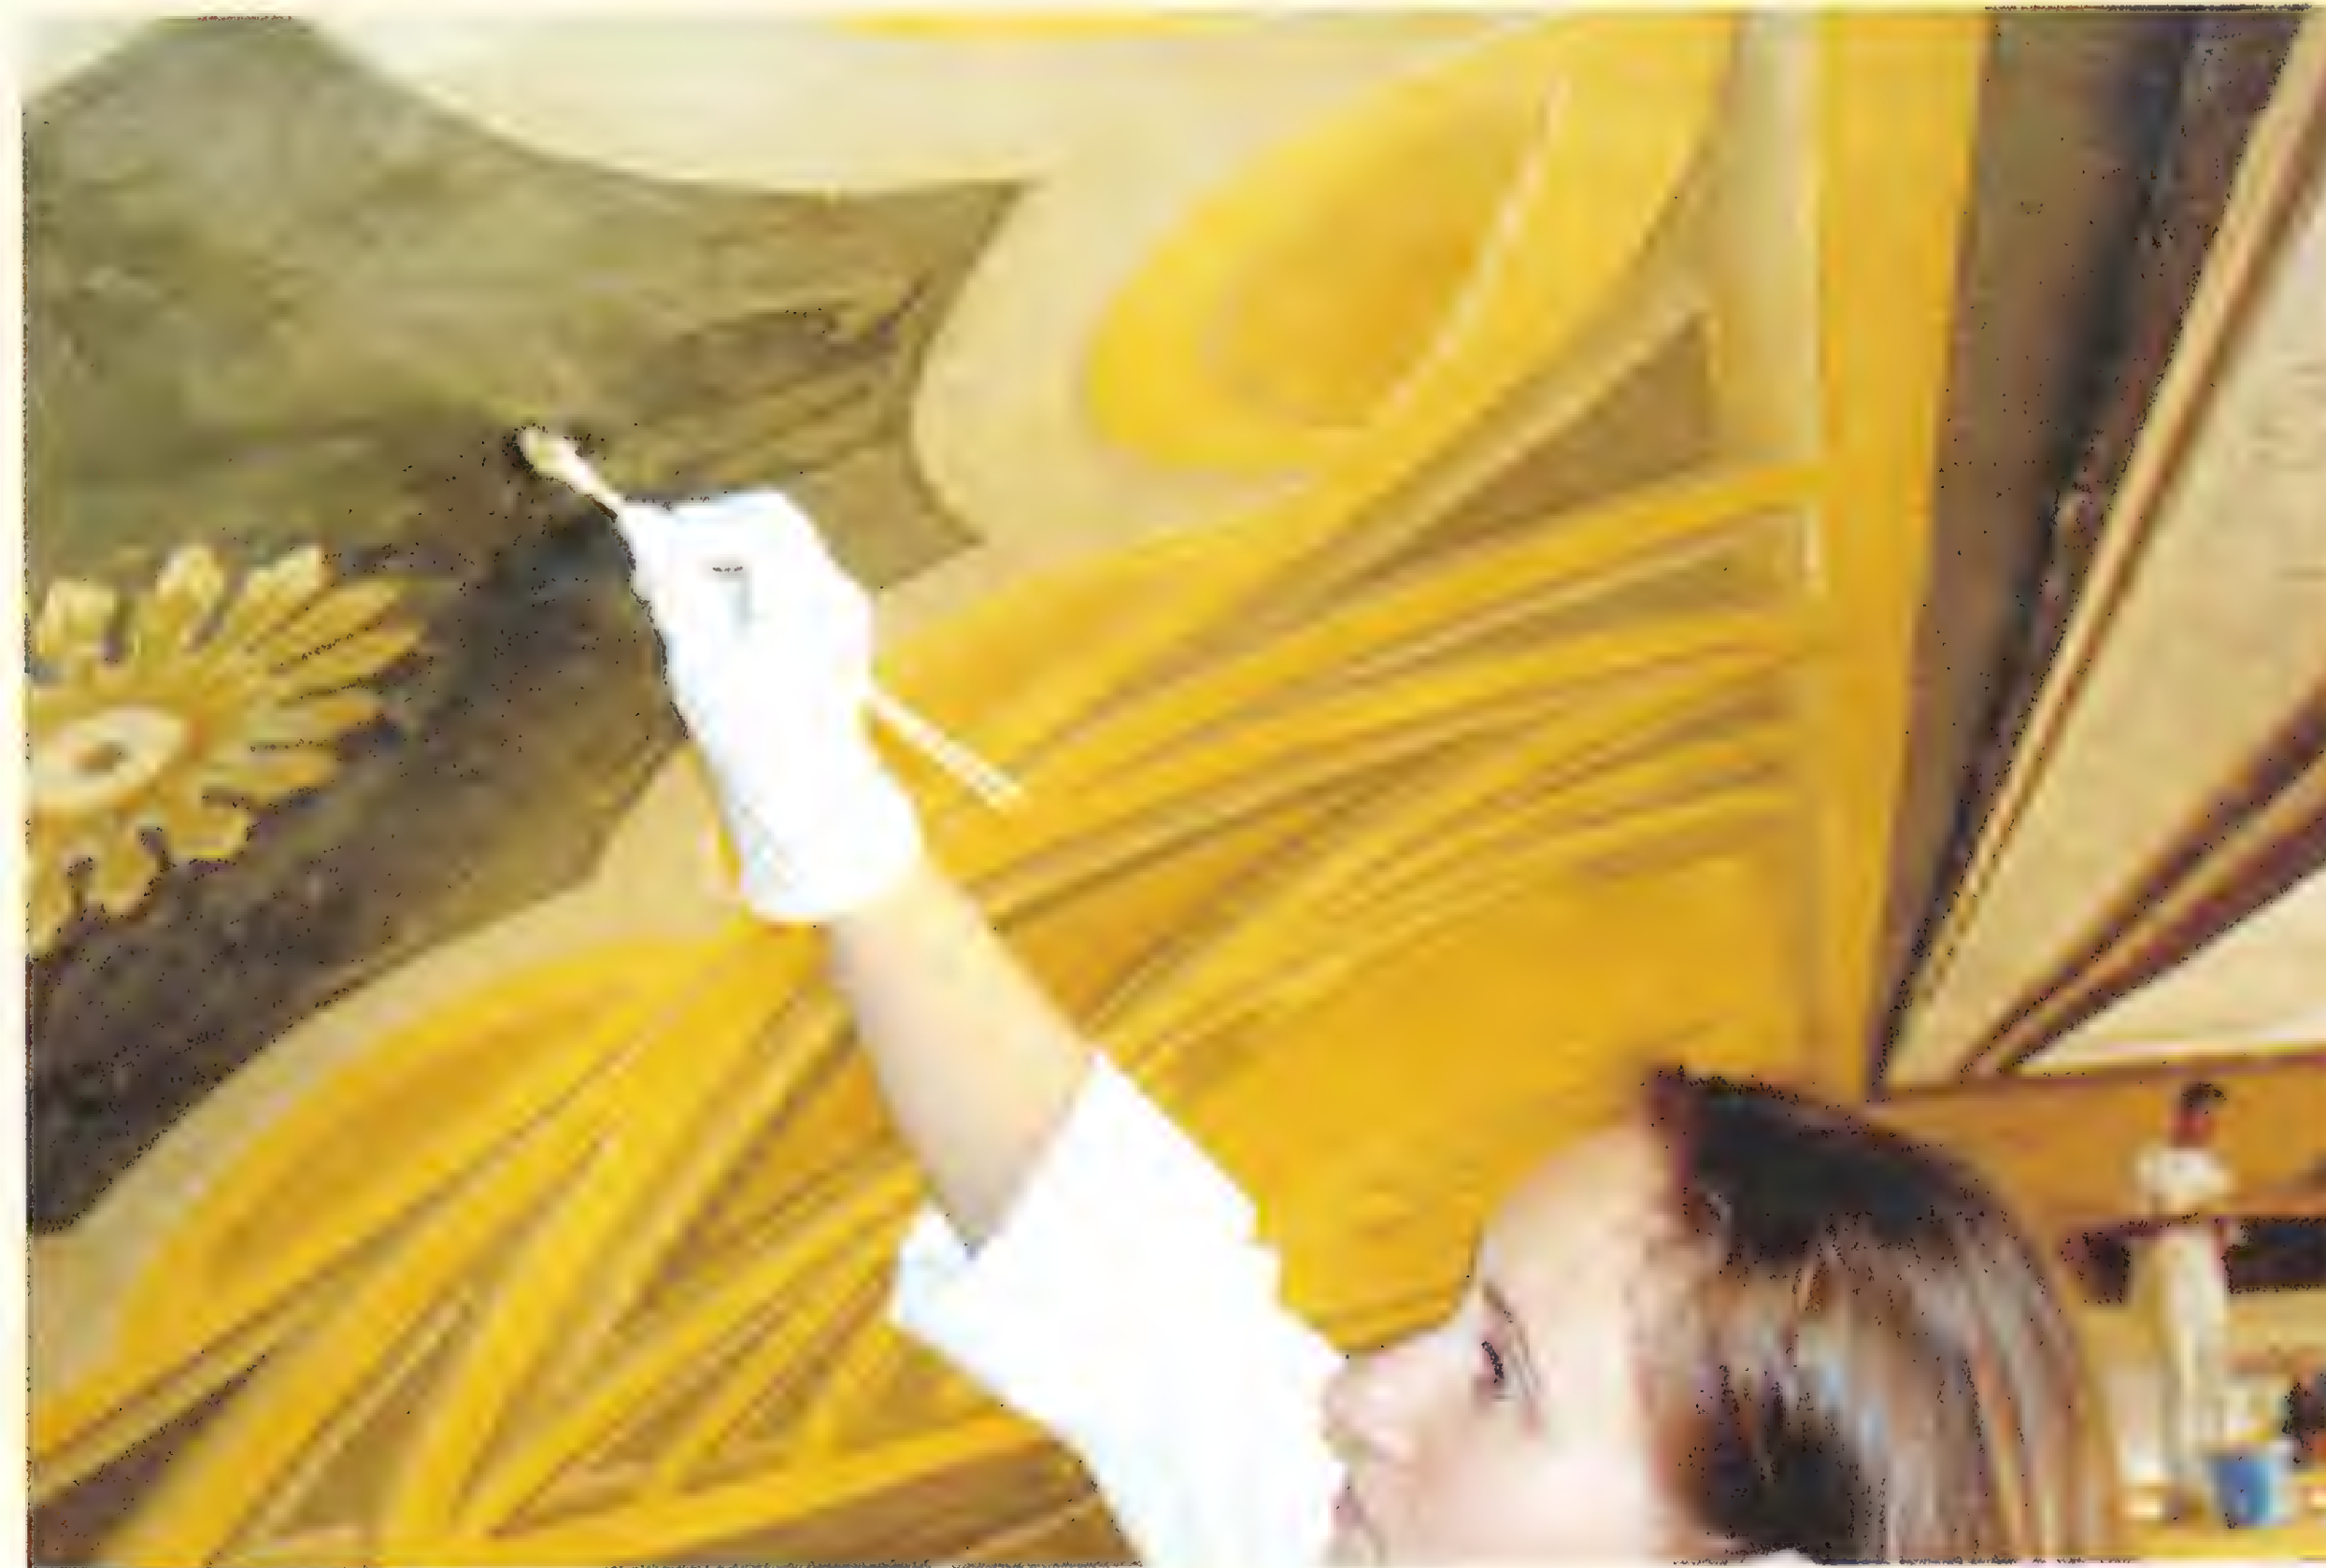
أثناء التنظيف الكيميائي

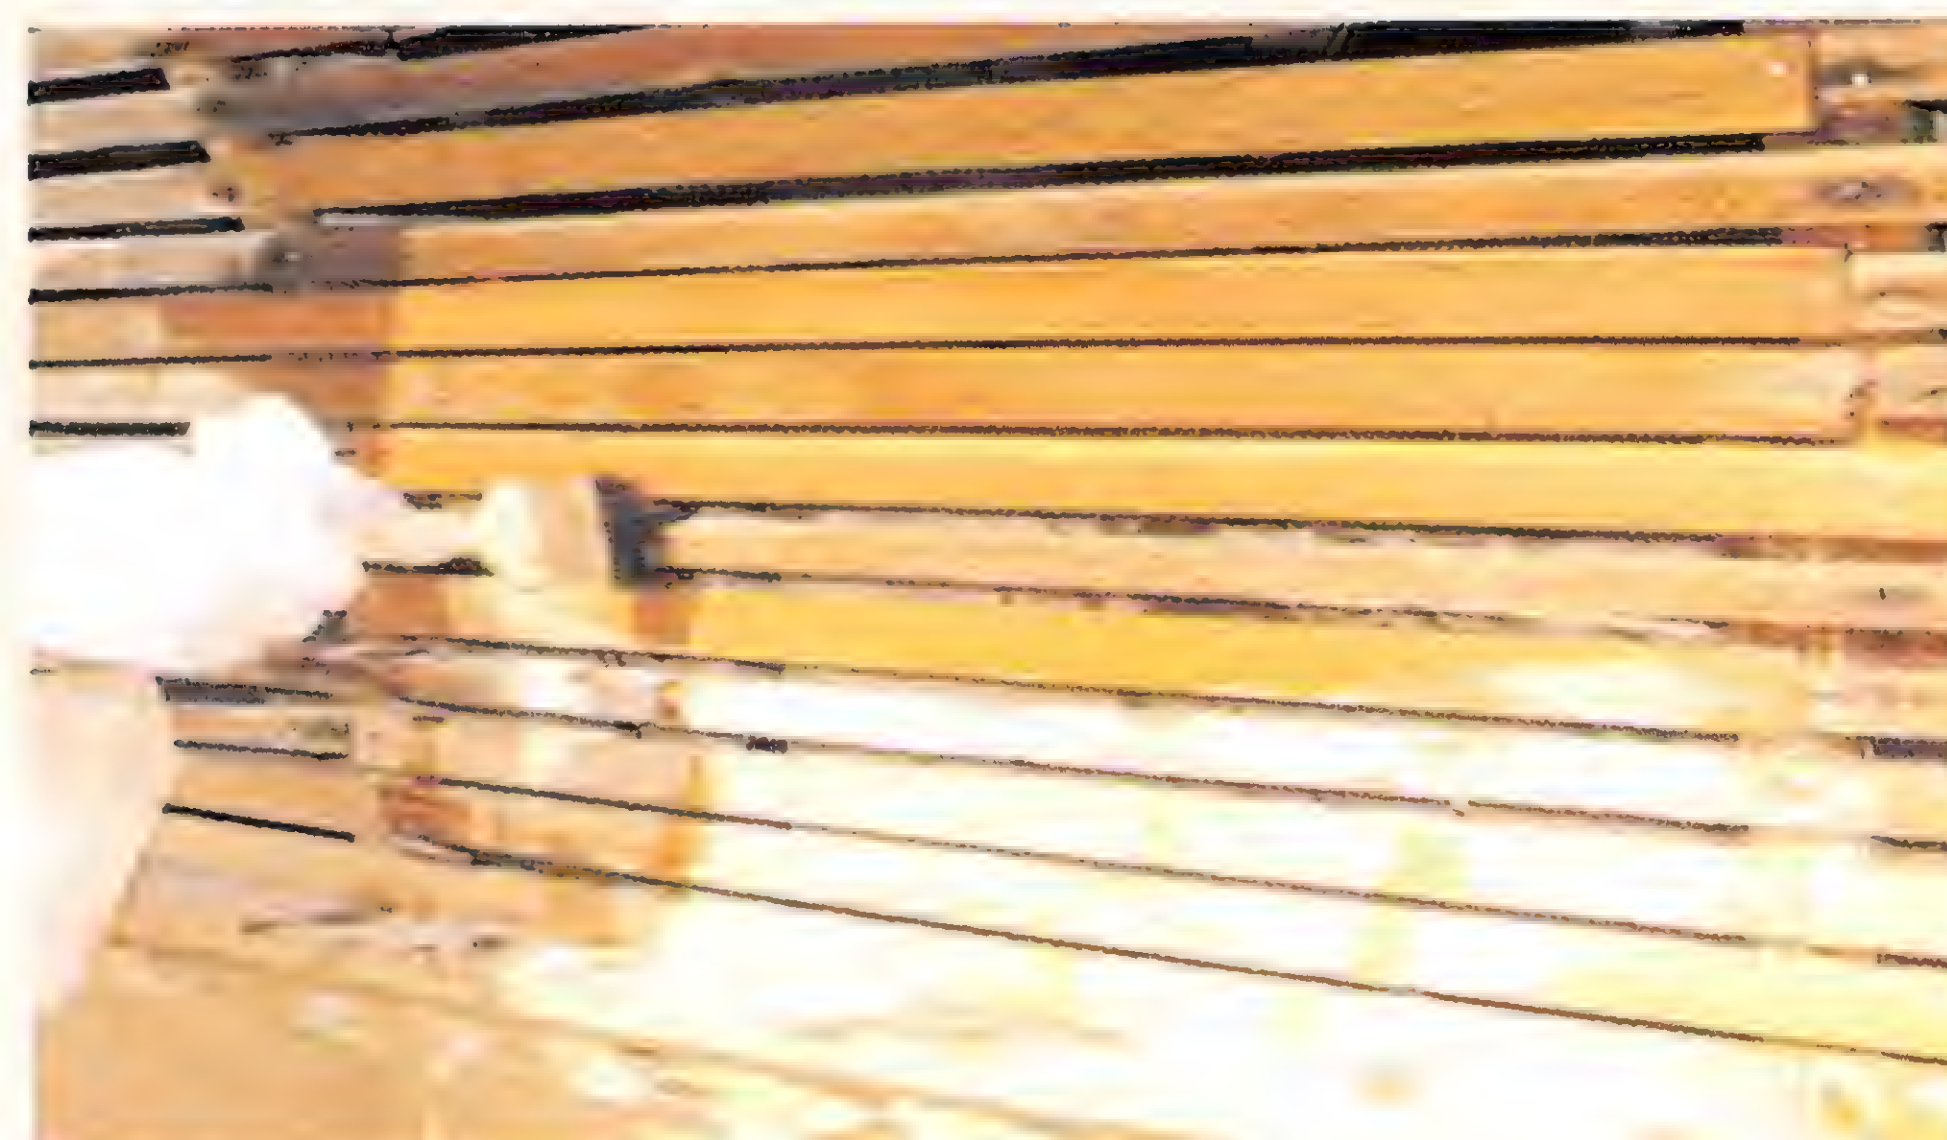
أثناء تثبيت القشور اللونية

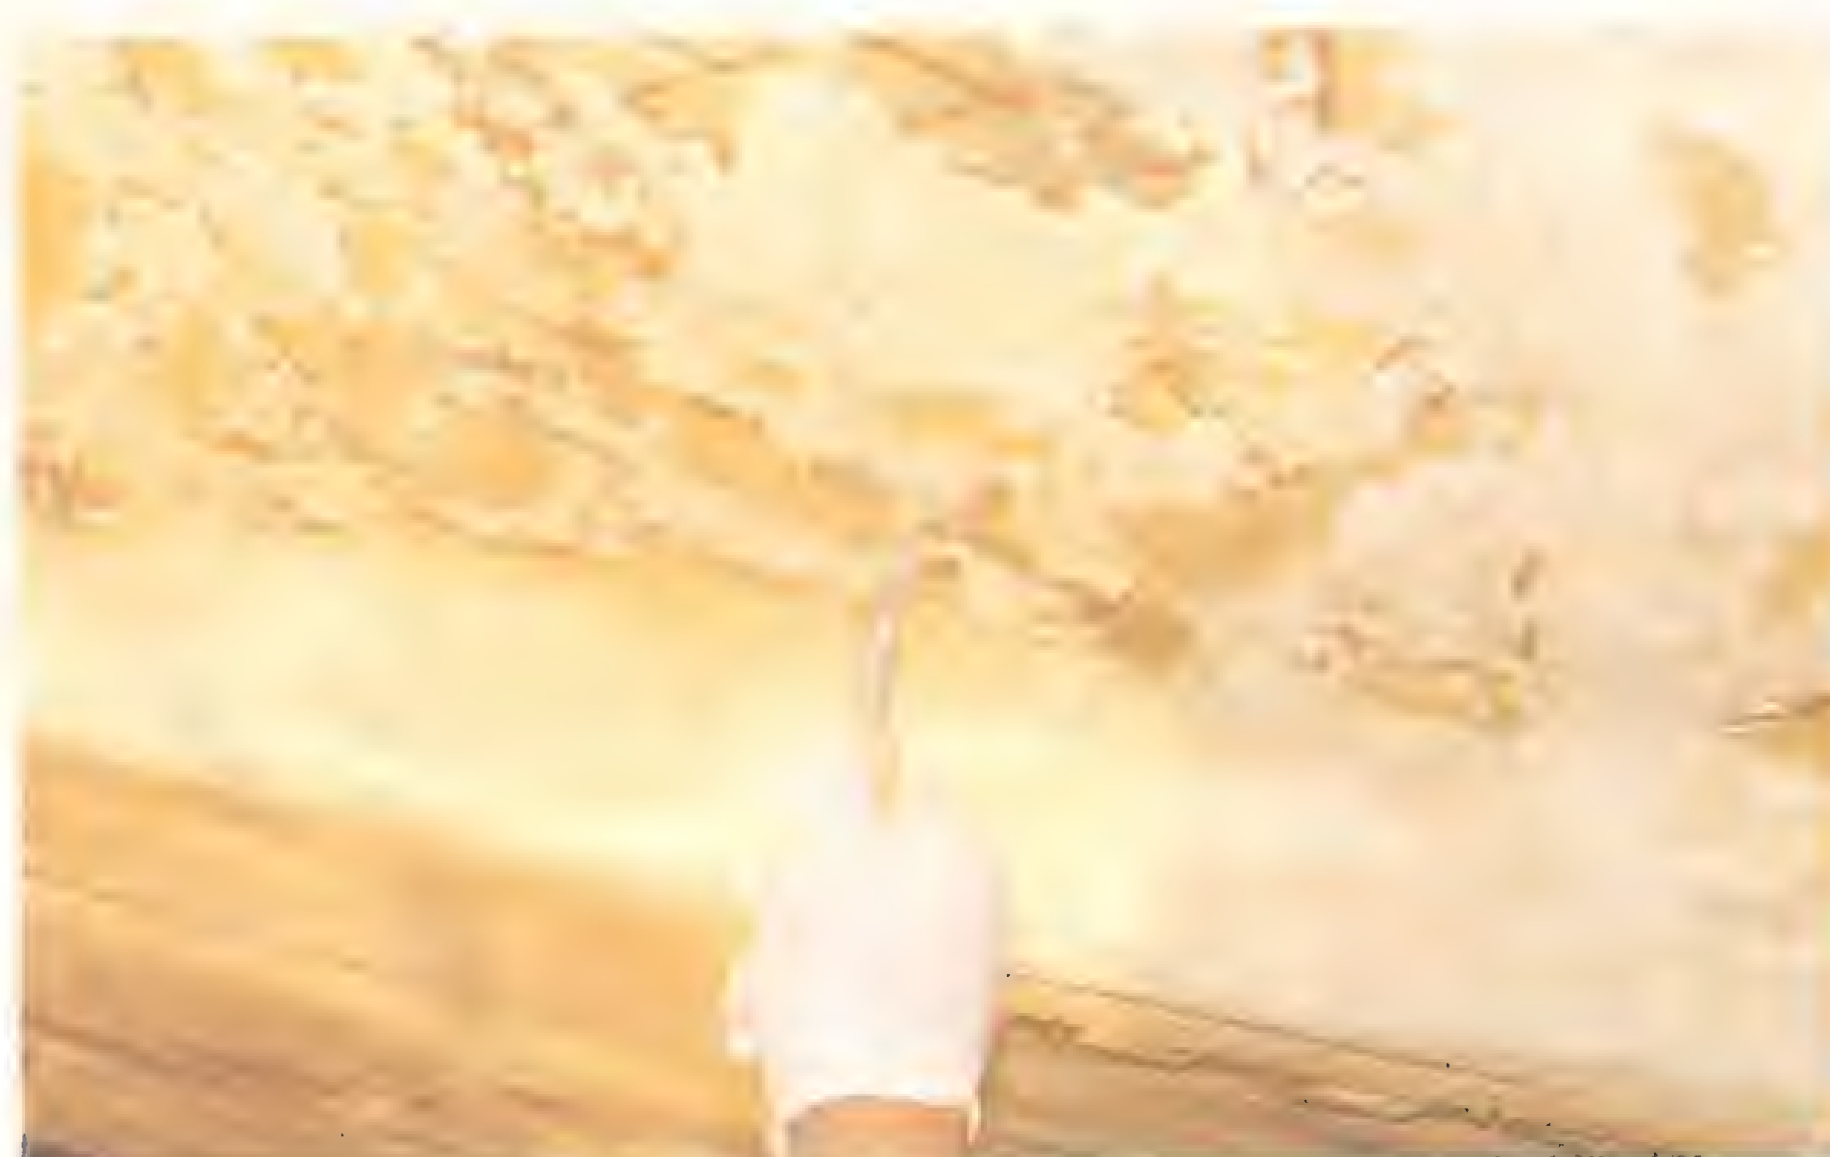
ملء الشروخ بالمونة المناسبة

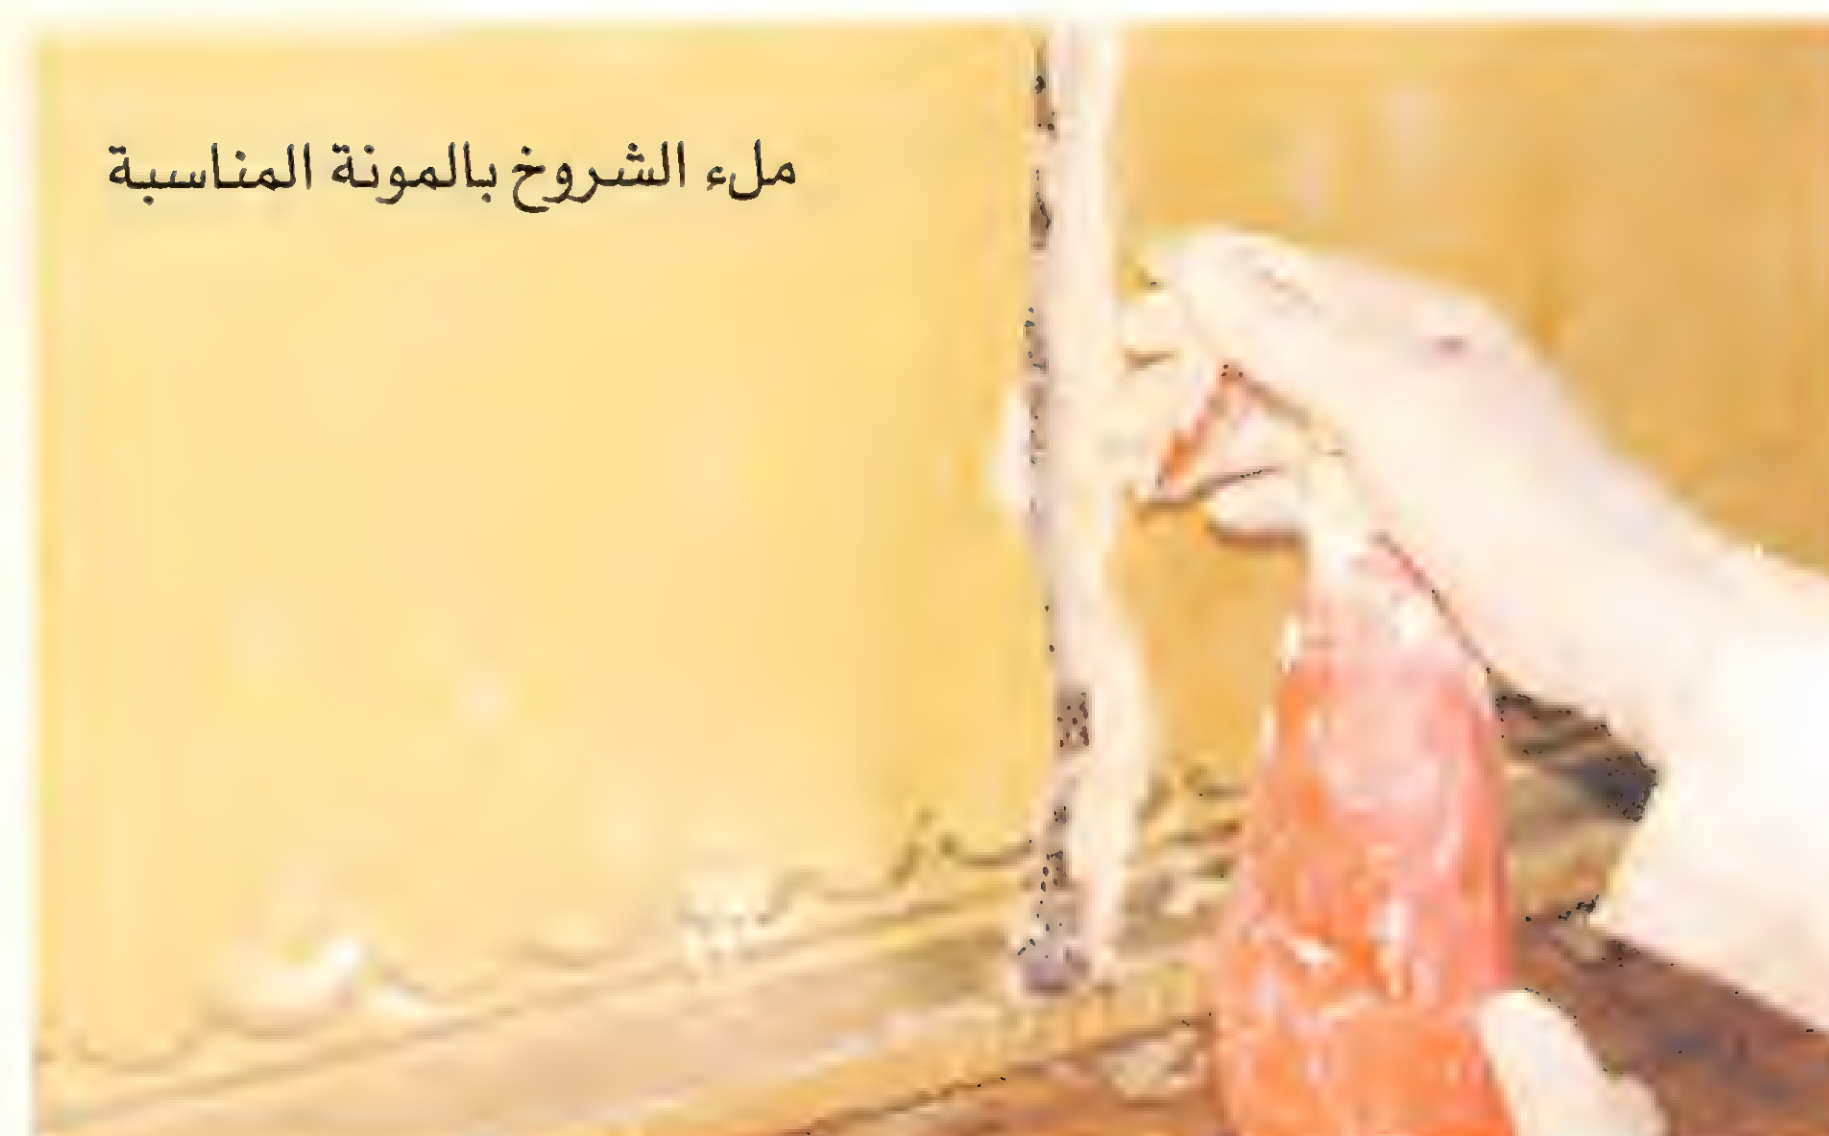
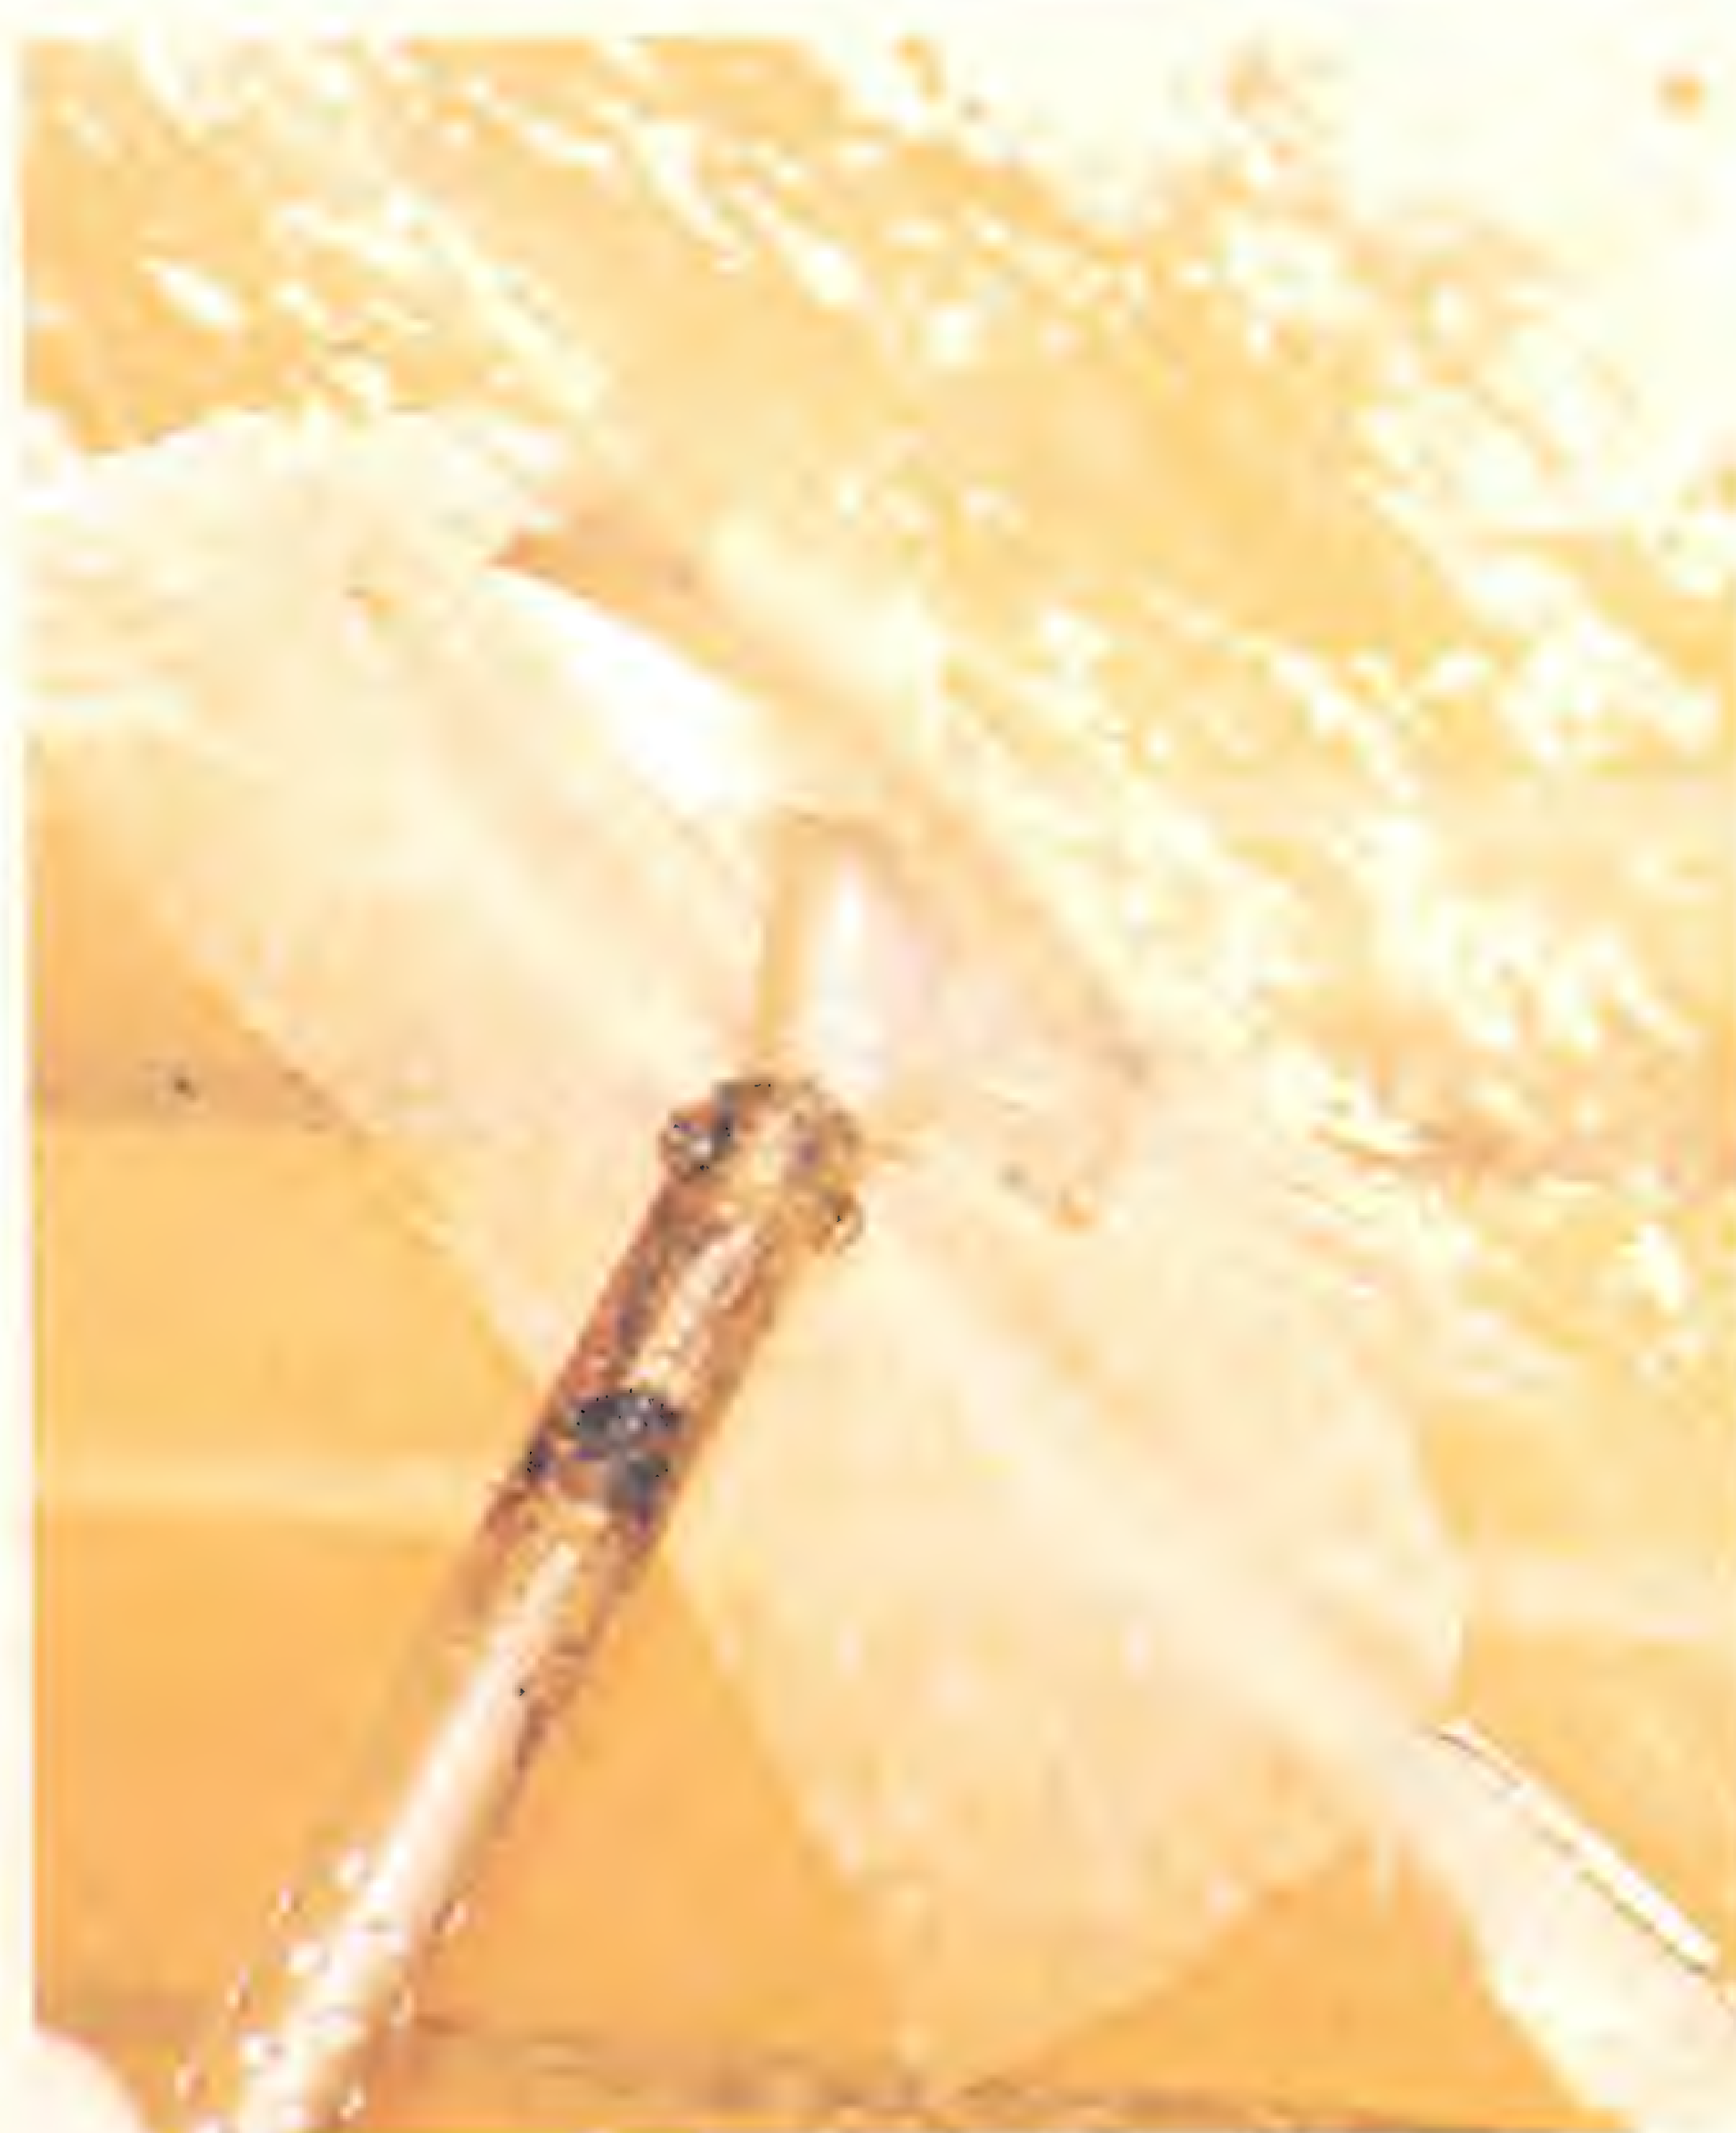
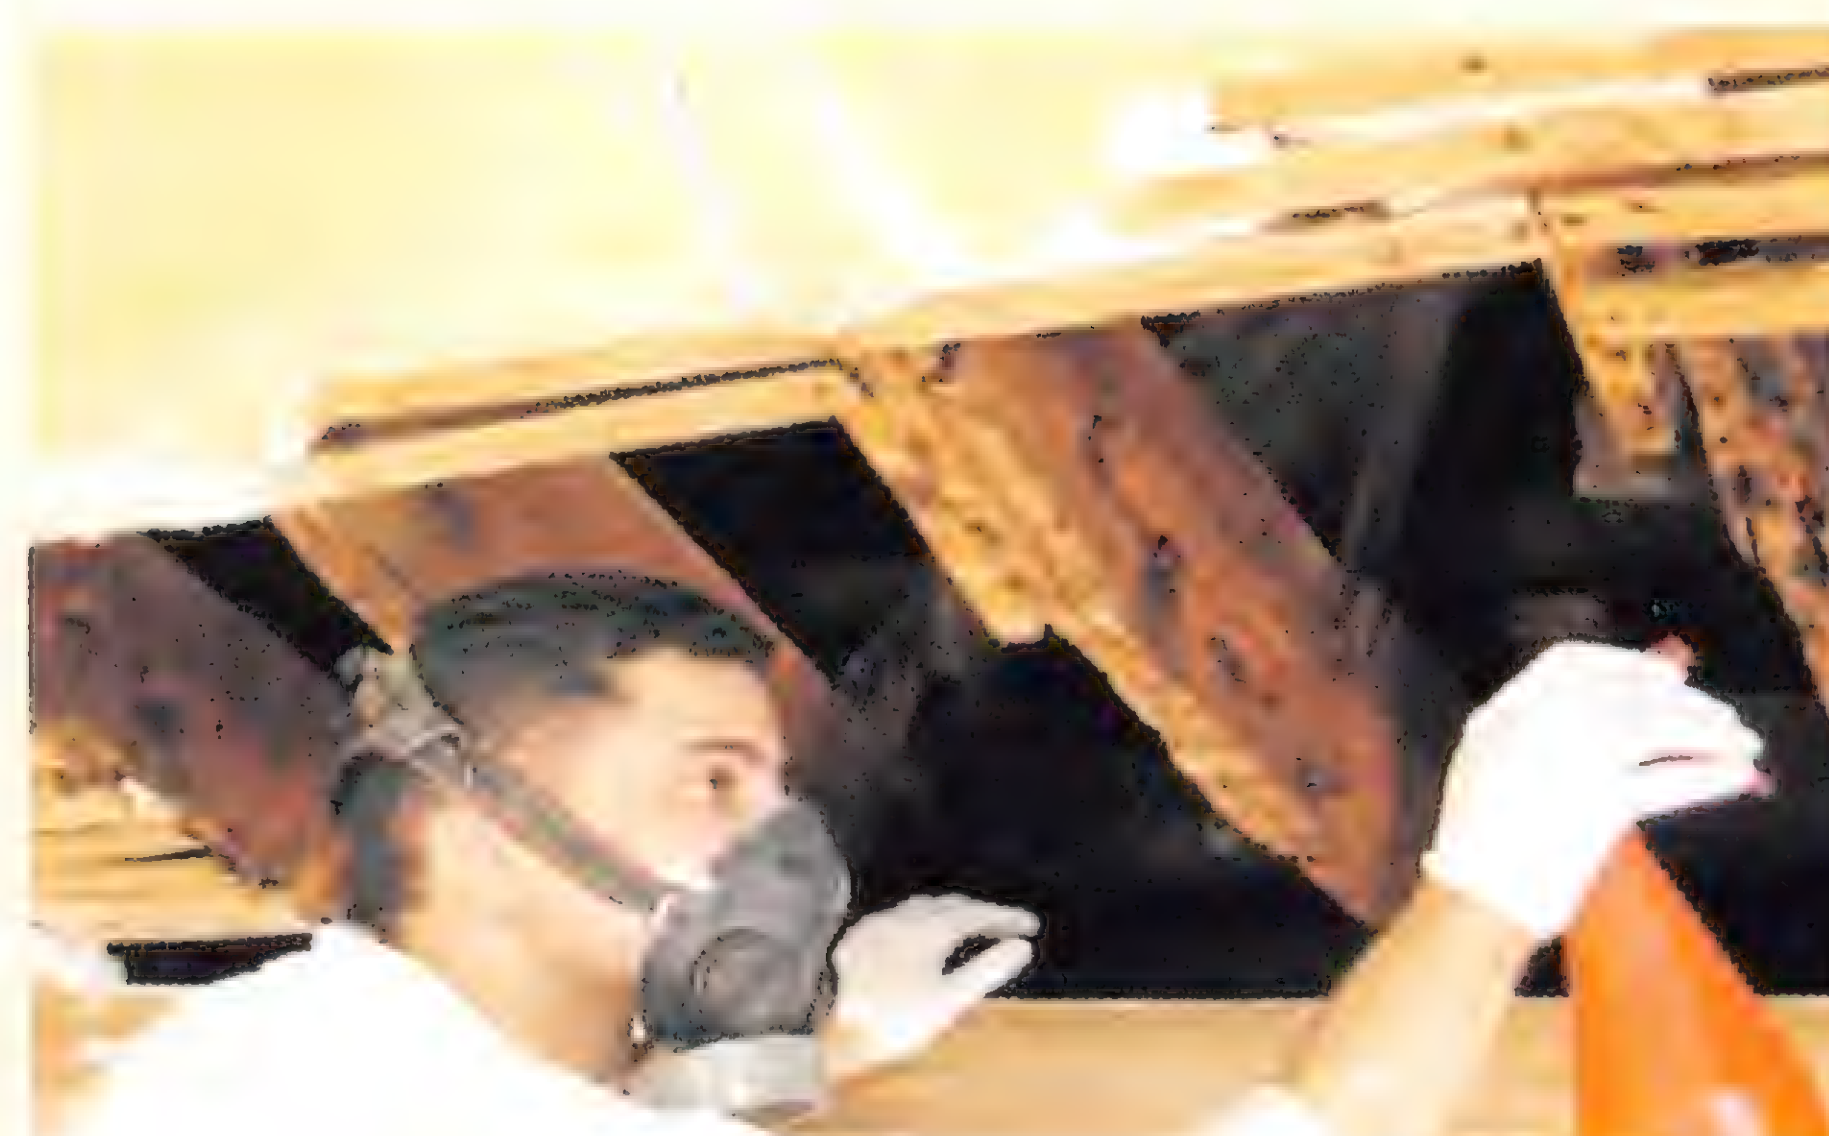
استكمال أخشاب البغدادلي الناقصة واستبدال التالف منها

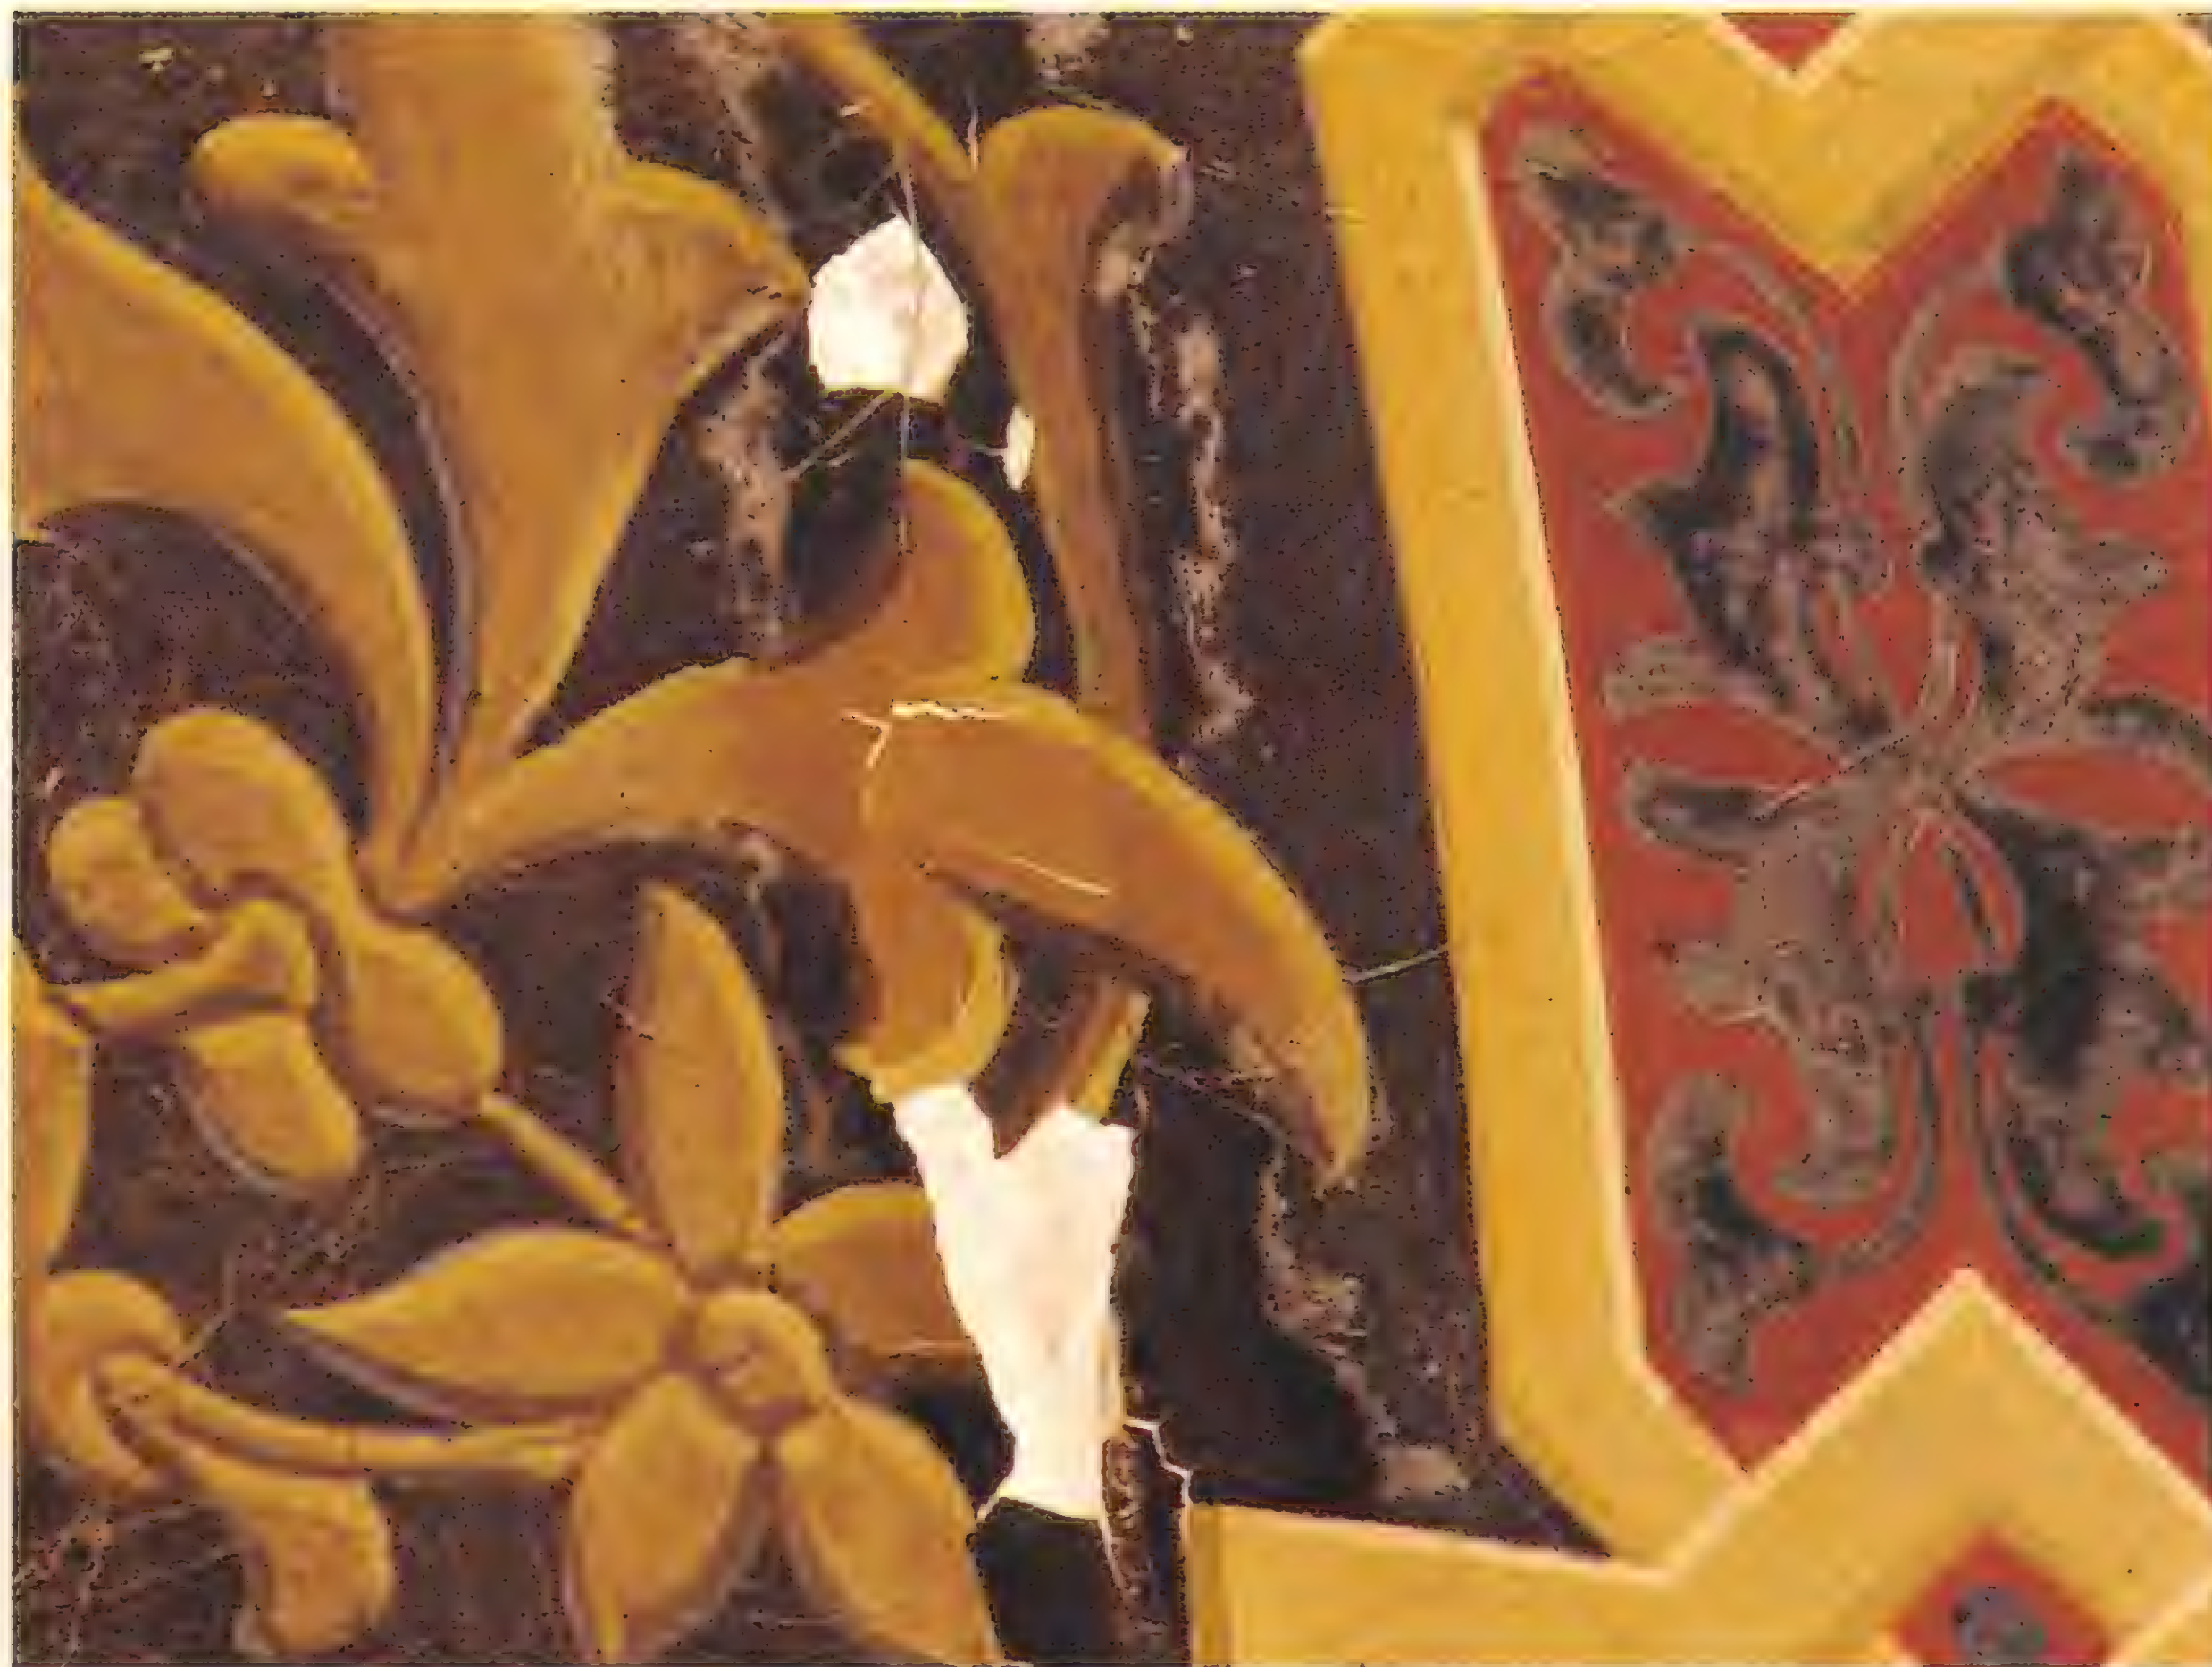
بعض مظاهر التلف لسقف غرفة الأسماء

- أتربة واتساخات وخيوط عنكبوت.
- شروخ وانفصالات في طبقة الألوان على هيئة قشور.
- فقدان في طبقة الألوان في مناطق من الأسقف والجدران.
- أجزاء تالفة من ملاط الجدران السفلية حوالي ١ م من الأرض وهي ترميمات سابقة.
- طبقة ألوان مضافة بأسلوب الطباعة باستخدام الشبلونة على الجدران . Over painting
- لون سادة مضاف في الجزء العلوي من الجدران فوق بيت النور وتحت هذه الألوان زخارف مماثلة لزخارف الجدران.
